Il Seminario Arcivescovile di Milano

VOLUTO DA SAN CARLO BORROMEO E ORA INTITOLATO A PAPA PAOLO VI, IL SEMINARIO ARCIVESCOVILE HA VISTO LE SUPERFICI ESTERNE RIPORTATE ALL'ORIGINARIA BELLEZZA

Intervento: consolidamento delle murature, recupero dei calcestruzzi e finitura delle pareti esterne

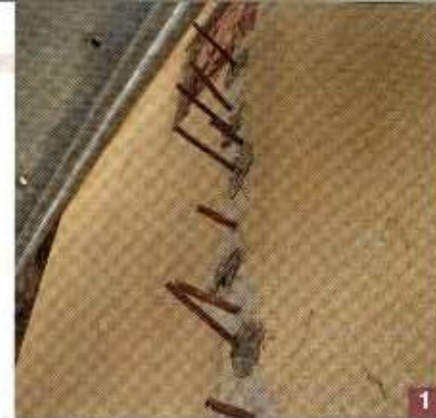
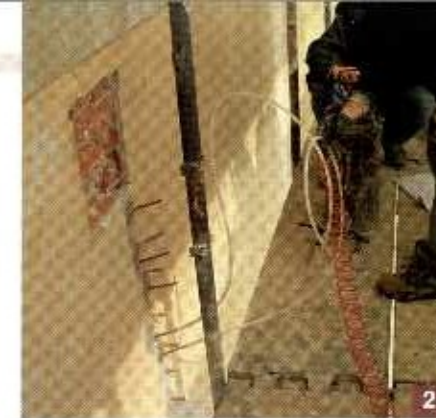
Foto 1 e 2. Per consolidare le lesioni millimetriche nella muratura in mattoni pieni è stata iniettata con una pompa pneumatica a bassa pressione la resina epossidica Epojet. L'iniezione è stata effettuata attraverso tubicini in rame precedentemente fissati con Lampocem.

Il consolidamento. I lavori sono iniziati con il consolidamento delle crepe presenti nella muratura in mattoni pieni mediante iniezioni effettuate con la resina epossidica EPOJET*. Quest'operazione è stata necessaria per poter ripristinare la monoliticità della muratura. Trattandosi di lesioni millimetriche, l'Assistenza Tecnica Mapei ha consigliato di intervenire utilizzando una resina epossidica fluida, come nel caso di EPOJET*, iniettata all'interno

delle fessure con una pompa pneumatica manuale a bassa pressione. La prima fase di questo intervento ha richiesto un'accurata pulizia all'interno delle fessure per rimuovere tutta la parte polverosa dalla superficie interna dei mattoni ed eliminare la malta di allettamento che risultava incoerente. Per effettuare la pulizia è stata utilizzata l'aria compressa; non è stato possibile utilizzare l'acqua, in quanto avrebbe potuto influire negativamente sull'adesione e sulla catalizzazione della resina epossidica EPOJET*.

Pulite accuratamente le fessure, sono stati realizzati dei fori per l'alloggiamento dei tubicini di rame attraverso cui è stata poi iniettata, all'interno delle fessure, la resina. Dopo aver miscelato accuratamente il catalizzatore con la resina,

EPOJET* è stato iniettato partendo dal tubicino più basso fino ad arrivare a quello più alto. In questo modo viene assicurato il completo riempimento della fessura e si ricostituisce la perfetta monoliticità della muratura.

Successivamente è stata eseguita la stuccatura superficiale delle crepe e la sigillatura dei tubicini per evitare la fuoriuscita della resina iniettata; per quest'operazione si è utilizzato il legante idraulico a indurimento rapido LAMPO-CEM*.

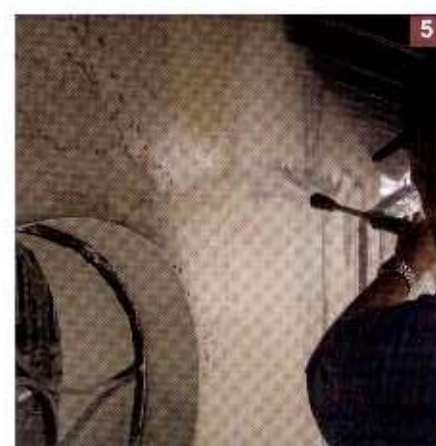
Foto 5. Idrolavaggio a pressione delle pareti prima della rasatura.

La finitura decorativa. Ultimata la ricostruzione delle parti in calcestruzzo degradate si è provveduto a eseguire un accurato lavaggio di tutte le superfici per mezzo di una idropulitrice a 120 bar e successivamente una rasatura delle stesse, e anche degli intonaci dei terrazzi, con PLANITOP 200*, così da uniformare le superfici per predisporle alla successiva pitturazione.

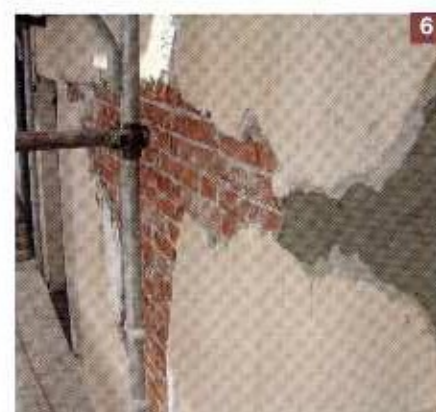
Foto 6. Ricostruzione di parti di intonaco con Nivoplan additivato con Planicrete.

Tutte le pareti esterne dell'edificio erano rivestite da uno strato di intonaco realizzato con leganti idraulici, che per la maggior parte risultava ancora in buono stato e ben aderente al supporto. Le parti che invece apparivano meccanicamente deboli e scarsamente aderenti al supporto sono state rimosse e ricostruite con la malta livellante NIVOPLAN* additivata con 1 kg di PLANICRETE* per sacco. La finitura protettiva e decorativa delle facciate è stata eseguita stendendo inizialmente sulle superfici da trattare SILANCOLOR PRIMER*, seguito dall'applicazione di SILANCOLOR PITTURA*, pittura ad alta traspirabilità, idrorepellente, resistente agli alcali, ai raggi U.V. e

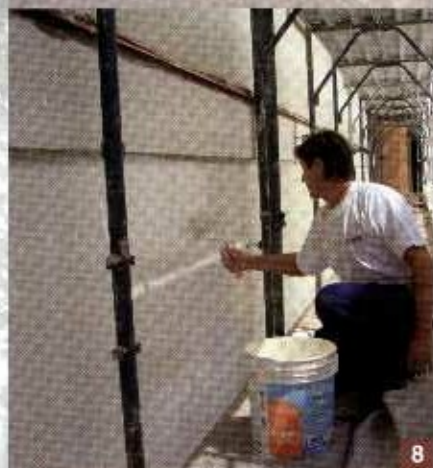
8

Foto 8.
Per la finitura delle pareti è stato utilizzato Silancolor Pittura, applicato a rullo dopo la stesura di Silancolor Primer.

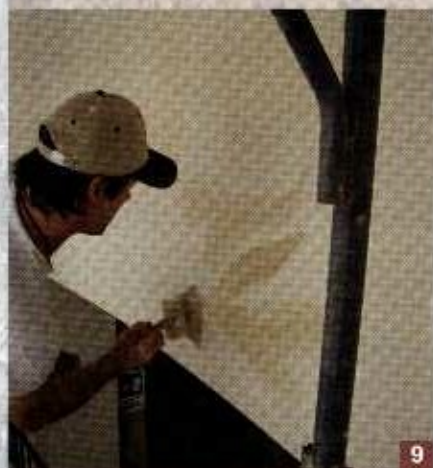
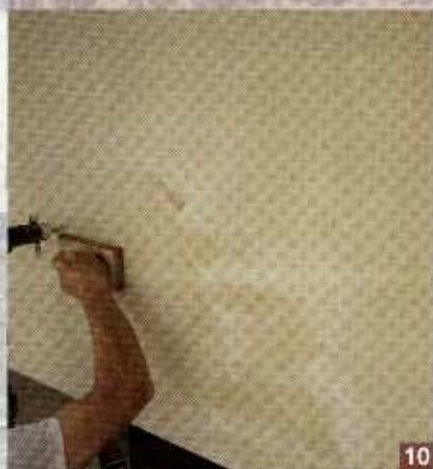
Foto 9 e 10.
Dopo una prima stesura, per ottenere l'effetto "velato" Silancolor Pittura è stato successivamente applicato con un pennello sul supporto e immediatamente rifinito con un frottazzino di spugna.

all'invecchiamento. I prodotti utilizzati per la finitura colorata sono stati scelti nella tonalità cromatica storicamente più simile all'originale. Inoltre SILANCOLOR PITTURA* è stato applicato con il metodo "spugnato" che ha permesso di ottenere l'effetto anticato espressamente richiesto dalla direzione lavori.

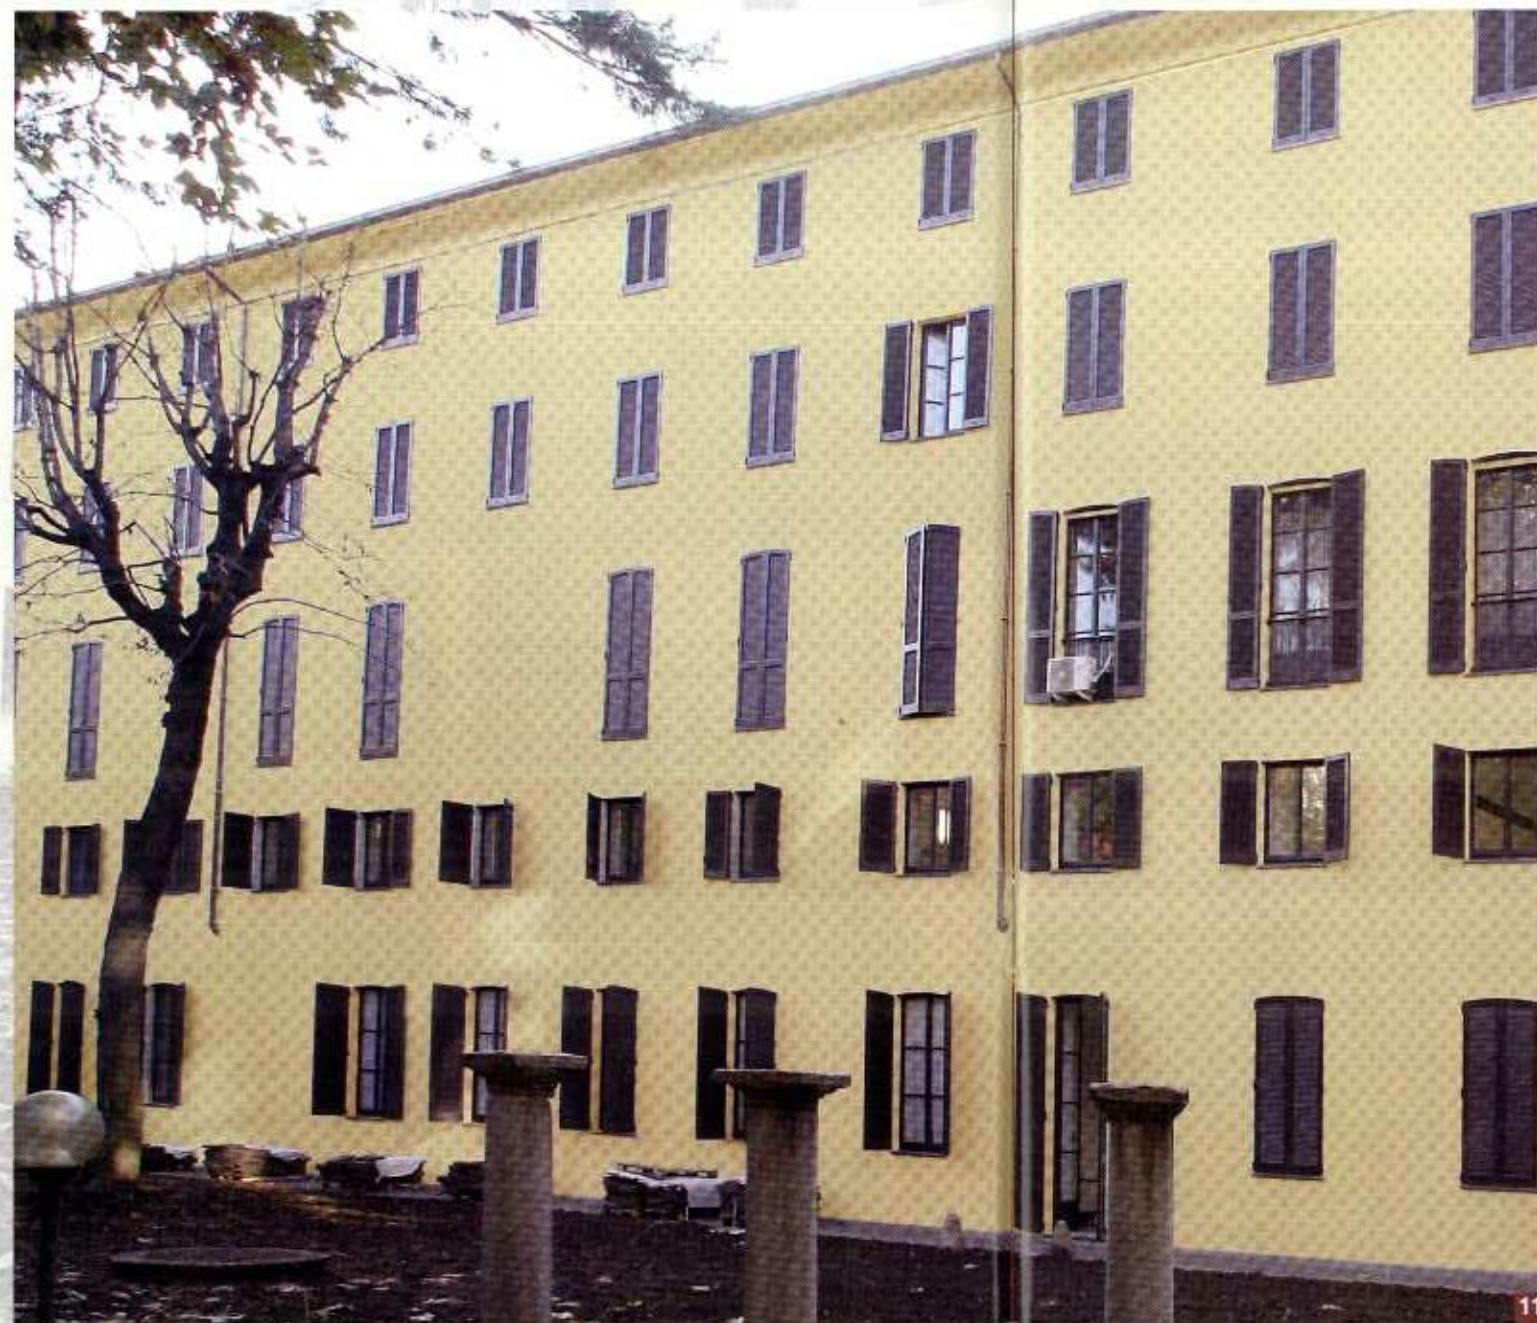
11

Foto 11.
La facciata esterna del Seminario Arcivescovile. Per la finitura delle pareti è stata scelta una tonalità cromatica il più possibile simile a quella originale.
